## 附件 8: 现场快速检测数据记录表

现场速测记录表

| 地块名称 | | | 洪园社区村庄改造 A、B、C 地块 | | | | | | | | | | | | |

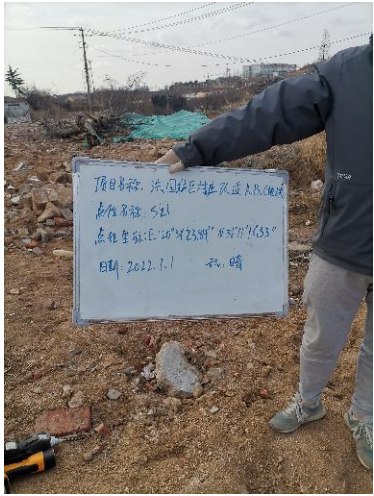
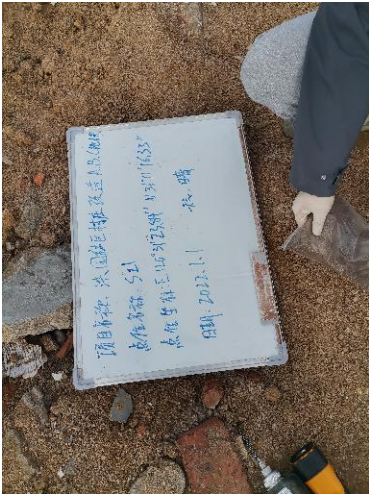
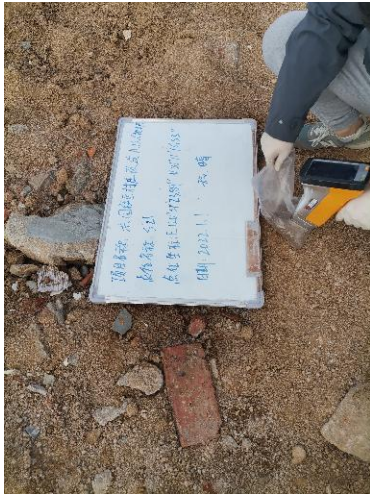
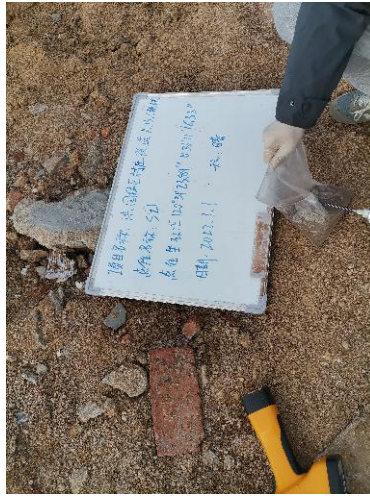
| <p>S21</p> | | | |

| 地块名称 | | 洪园社区村庄改造 A、B、C 地块 | | | | | | | | | | | | | |
|---|---|---|---|---|---|---|---|---|---|---|---|---|---|---|---|
| 21 | 120°31'23.84" | 36°11'16.85" | S21 | 淡黄色 | 无 | 0.5 | 21.032 | 59.017 | 19.761 | 7.311 | 26.712 | 0.249 | — | 36.543 | 176 |

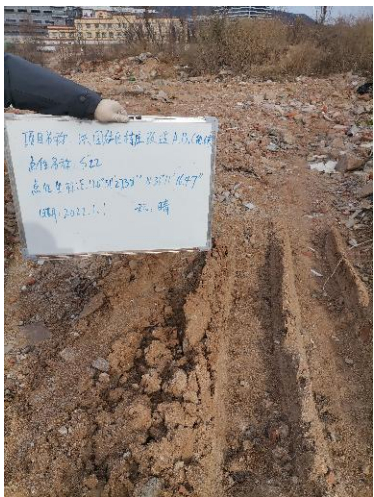
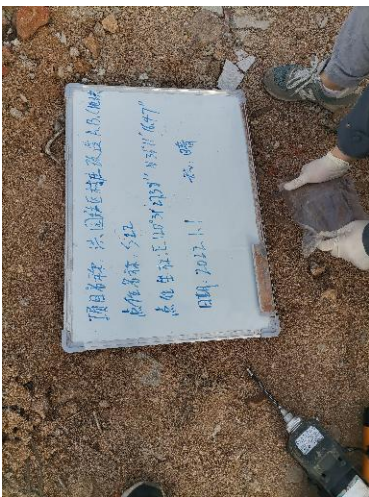
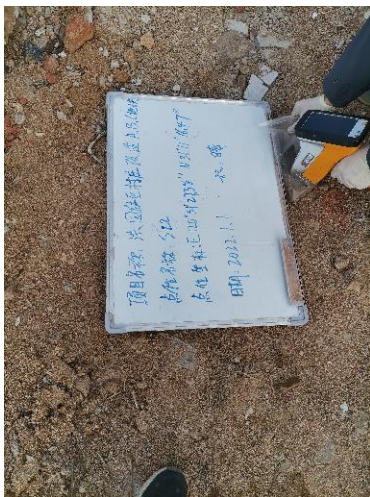
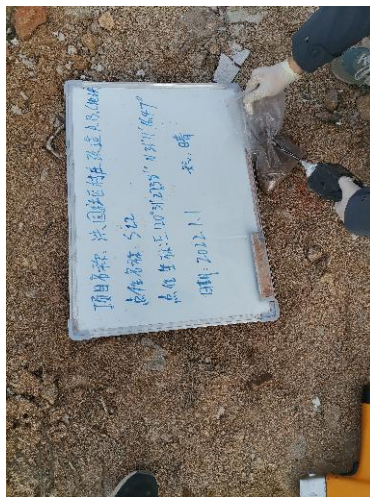
| <p>S22</p> | | | |

| 地块名称 | | 洪园社区村庄改造 A、B、C 地块 | | | | | | | | | | | | | |
|---|---|---|---|---|---|---|---|---|---|---|---|---|---|---|---|
| 22 | 120°31'16.47" | 36°11'16.47" | S22 | 黄色 | 无 | 0.5 | 20.178 | 53.617 | 20.327 | 6.966 | 29.619 | 0.301 | — | 34.321 | 183 |

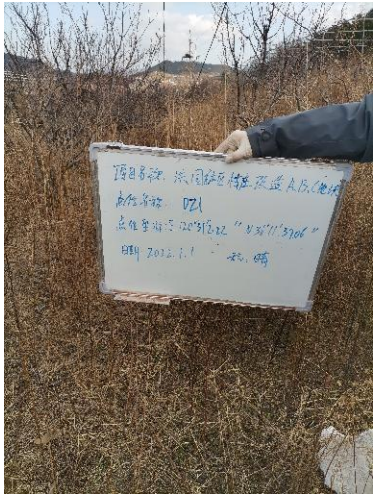
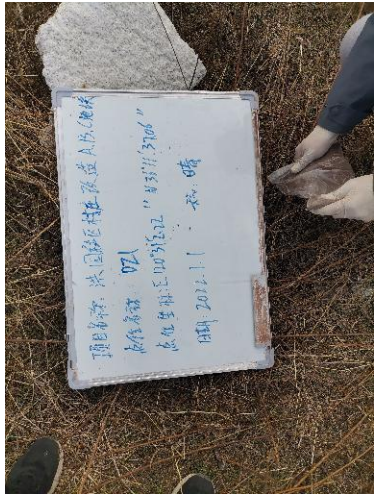
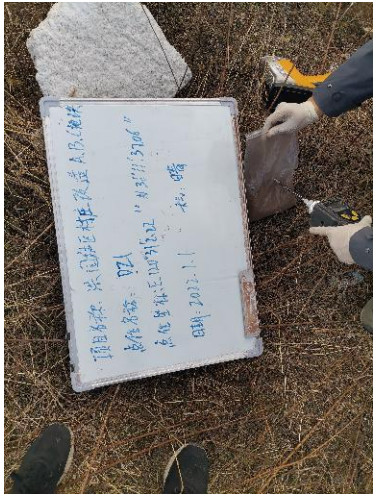
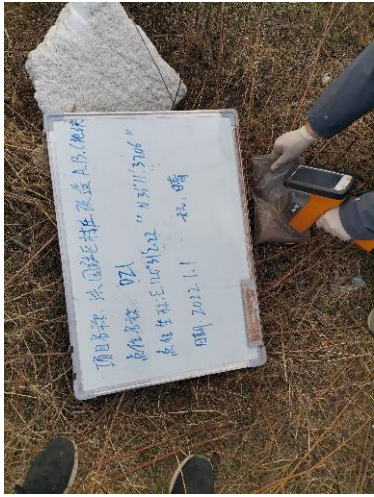
| <p>DZ1</p> | | | |

| 地块名称 | | 洪园社区村庄改造 A、B、C 地块 | | | | | | | | | | | | | |
|---|---|---|---|---|---|---|---|---|---|---|---|---|---|---|---|
| 23 | 120°31'22.22" | 36°11'37.06" | DZ1 | 淡黄色 | 无 | 0.5 | 16.736 | 61.234 | 19.961 | 6.876 | 28.312 | 0.299 | — | 36.422 | 187 |

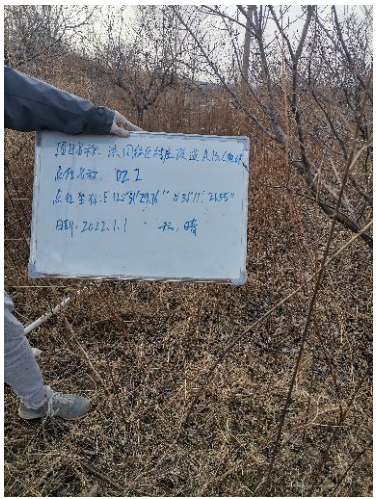
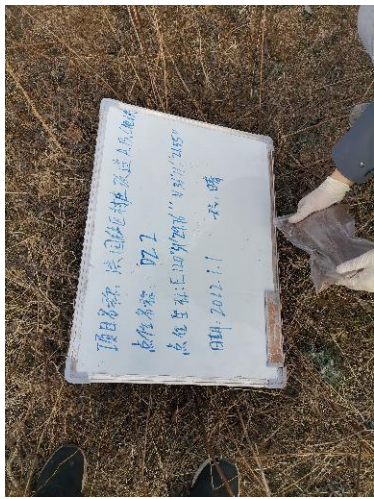
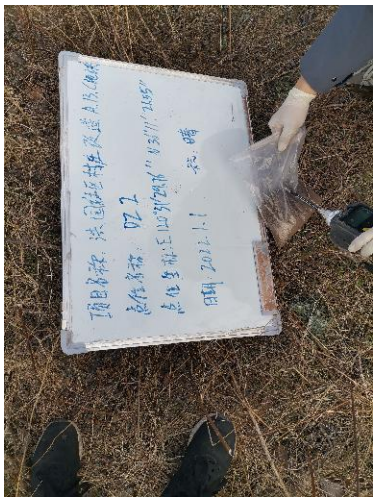
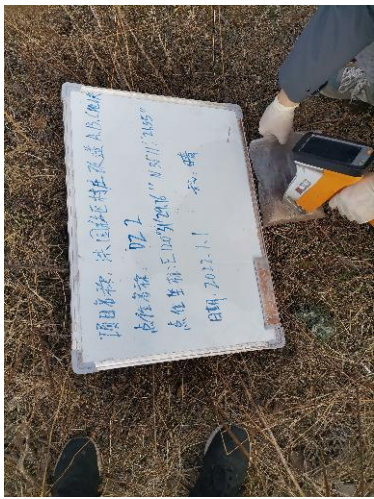
| <p>DZ2</p> | | | |

| 地块名称 | | 洪园社区村庄改造 A、B、C 地块 | | | | | | | | | | | | | |
|---|---|---|---|---|---|---|---|---|---|---|---|---|---|---|---|
| 24 | 120°31'29.76" | 36°11'21.55" | DZ2 | 淡黄色 | 无 | 0.5 | 16.542 | 63.332 | 19.341 | 6.967 | 29.413 | 0.287 | — | 31.334 | 212 |
