建设用地土壤污染状况调查访谈记录表			
地块名称	洪园社区村庄改造A、B、C地块		
地块位置	北京经济技术开发区		
访谈人员	姓名	丁雪梅	日期
	单位	北京新景泰检测研究院	电话
受访人员	姓名	苏同成	职务/职称
	单位	洪园村	联系电话
访谈方式	面对面访谈	地点	社区
访谈问题	1. 本地块历史上是否有工业企业存在? 是 <input type="checkbox"/> 否 <input checked="" type="checkbox"/> 不确定 <input type="checkbox"/>		
	若是, 企业名称: _____		
	起止时间: _____ 年至 _____ 年		
	企业产品是什么? _____		
	是否有废水/废气排放? 是 <input type="checkbox"/> 否 <input type="checkbox"/> 不确定 <input type="checkbox"/>

图 3.2-3 访谈记录现场照片及记录

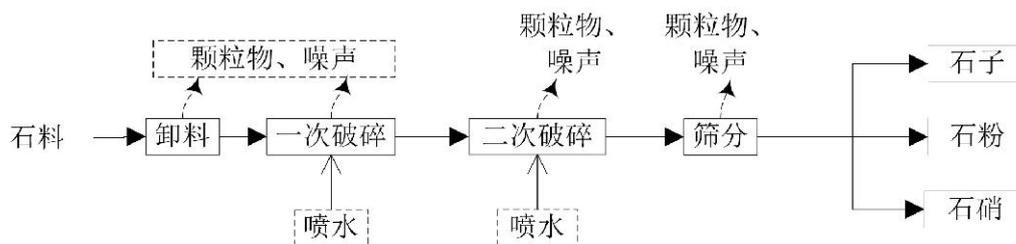
图 3.3-1 石子破碎生产工艺流程图

(3) 生产过程：采集的山石作为原料，石材经车辆运输至料仓，于料仓内卸料，经铲车投料至上料机料斗内，矿石经上料机推入鄂式破碎机进行一级破碎，大粒径的原料经冲击式破碎机进行二级破碎，破碎成合格粒径的石子输送至振动筛，经筛孔筛分成粒径为<0.5cm石粉、1~2.8cm石子和0.5~1cm石硝，之后经输送带进行分类。

石材加工行业的生产工艺流程较简单，基本属于物理加工过程，生产过程中会产生石渣和粉尘，直接或间接影响空气和土壤。该企业抑尘用水经沉淀池收集后循环利用，不外排，生活污水经化粪池处理后清掏外运做农肥，废气主要为破碎工序产生的粉尘，废油桶交由相关单位处理，生活垃圾由环卫部门清运。

机械设备使用过程中机油跑冒滴漏以及废油桶等保存不当可能造成石油烃对土壤的污染，经相关人员访谈得知，该企业生产期间厂区内地面铺设硬化层，设备机油使用量很少，废油桶妥善保存、处置，因此，石油烃通过遗撒、滴漏对土壤造成污染的可能性较小。

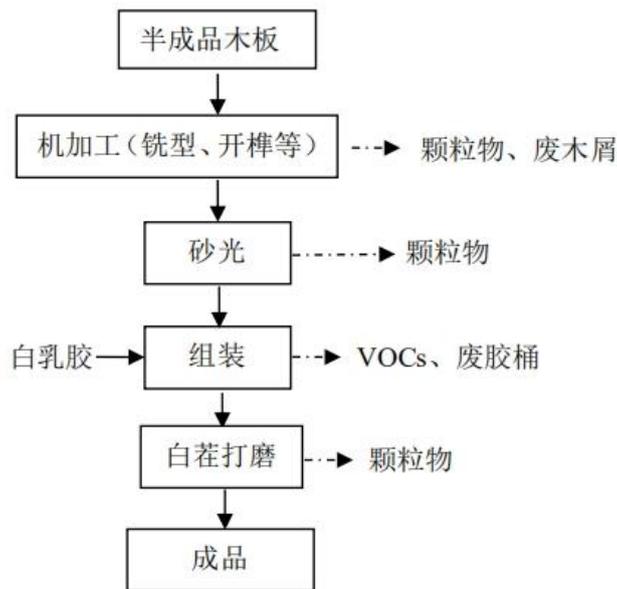
图 3.3-2 木制家具加工工艺流程图

机加工（开榫、铣加工等）：外购半成品木板进厂后，利用开榫机进行开榫打卯处理，然后根据需要选用立轴机进行铣加工，选用吊镂机、地镂机进行镂铣处理，用打孔机进行打圆孔处理。

砂光、组装、打磨：用砂光机进行砂光打磨处理，之后进行组装，将组装好的半成品进行白茬打磨即得到成品。如图 3.3-2 所示。

废气产生的木粉尘经除尘设施后回收,对环境空气影响较小;废下脚料、木屑等集中收集后暂存于废料区,无露天堆放,通过定期外售的方式综合利用,对环境的影响较小;组装工序使用少量白乳胶,所用白乳胶为水溶性胶粘剂(挥发份5%,固体份55%,水40%),年用量约3~5桶(7.5kg/桶),因VOCs产生量较少,未进行收集,全部于车间内无组织排放。有专门的组装车间,车间地面、厂区地面均采取了混凝土硬化措施,生产过程中白乳胶通过遗撒、滴漏的方式对土壤造成污染的可能性很小。

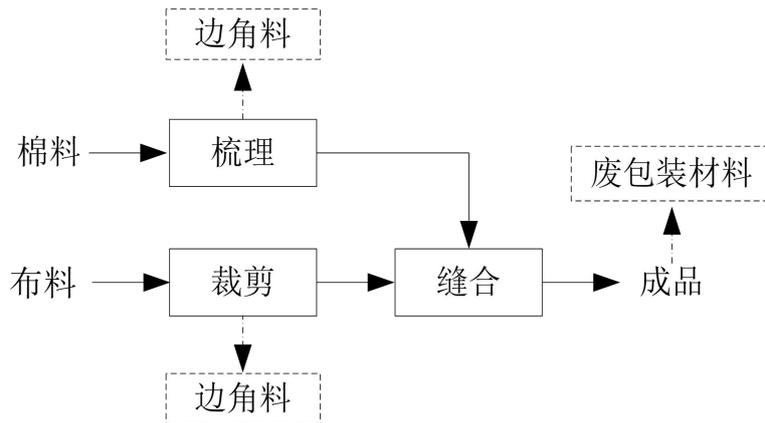
图 3.3-4 棉被、枕芯生产工艺流程图

(4) 棉被、枕芯生产过程：将外购的喷胶棉或棉花等棉料放入梳棉机对原料进行梳理，去除短绒等杂质，并将布料按尺寸进行裁剪，然后将裁剪好的布料与棉料缝合起来成为产品，最后包装存入仓库。如图 3.3-4 所示。

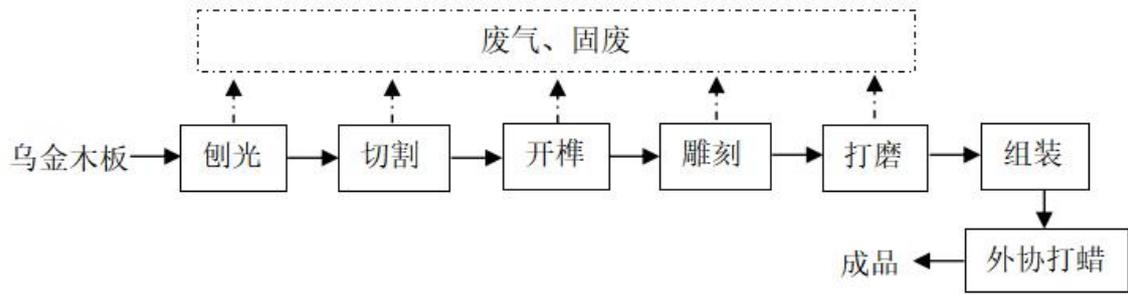
图 3.3-5 红木家具生产工艺流程图

(3) 生产过程: 乌金木板进厂前已进行杀菌杀虫和烘干处理, 厂区无需再对板材进行杀菌杀虫和烘干处理。板材进厂后首先用刨床对其进行刨光处理, 再用切割机进行切割成所需尺寸、形状, 用榫槽机、开榫机对其进行开榫等处理, 再用雕刻机对其进行雕刻图案等处理, 最后用小型砂光机对其进行打磨, 用梳齿榫对接机对其进行榫卯结构严密扣合组装, 最后外协进行打蜡等表面处理后, 返厂进行包装即可发货。

生产设备有木工刨床、切割机、雕刻机、榫槽机、开榫机、小型砂光机等, 生产工艺如下:

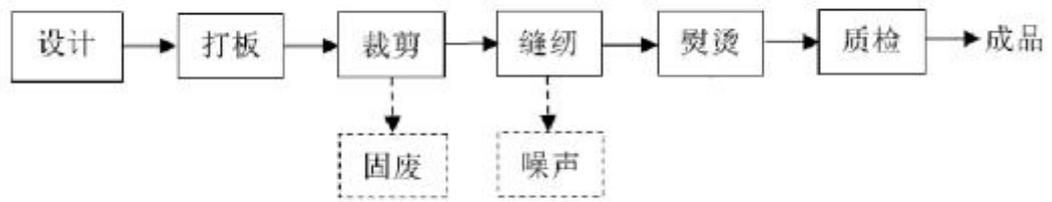
图 3.3-6 服装生产流程图

(3) 生产过程：根据设计要求，对布料进行打板，将布料裁剪成各种尺寸的衣片，后通过缝纫机将衣片缝合，再用电熨斗将其熨烫整平，质检合格后包装即为产品。如图 3.3-6 所示。

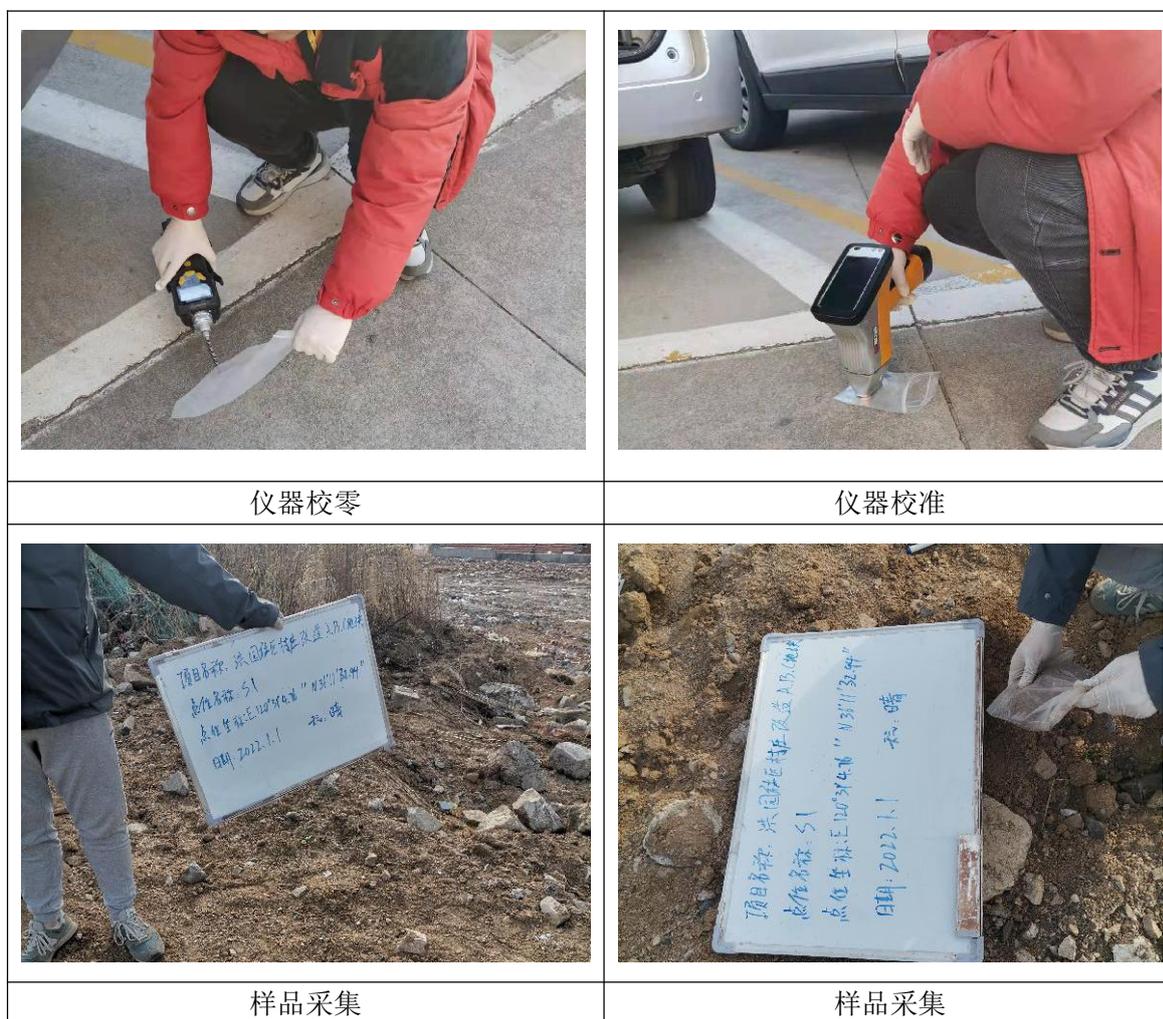
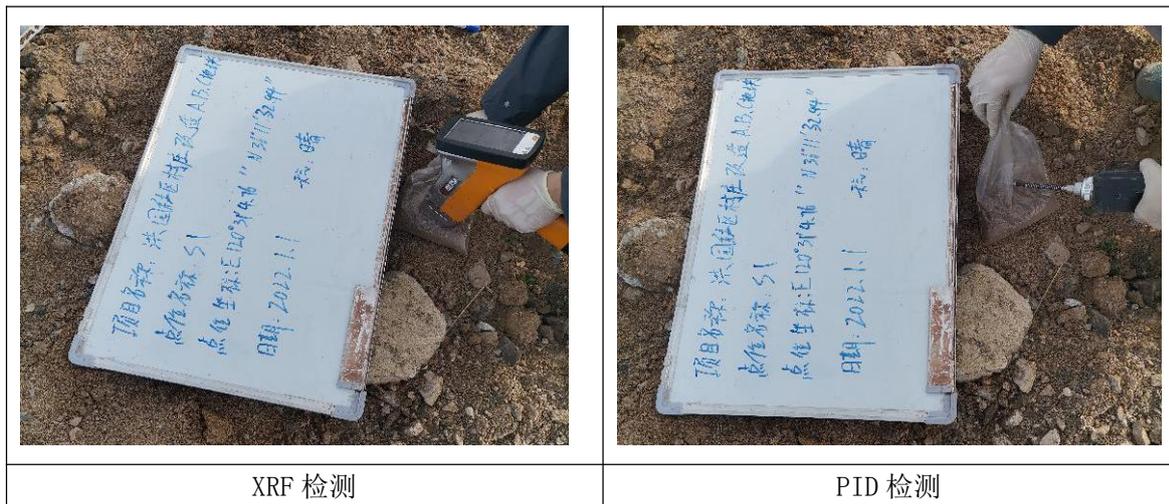
图 3.4-1 快检工作照片

PID 用于土壤中 VOCs 快速检测，PID 利用紫外光灯的能量离子化有机气体，再加以探测的仪器。其工作原理是利用每一种化合物都具有特定的游离能和游离效率，探测化合物游离后所长生的电流大小来进行半定量分析。

PID 校准工作在采集前进行并记录校准数据。样品采集完成后，立即封闭袋口，将样品轻度揉碎，10min 后摇晃自封袋，静置 2min 后，将 PID 探头伸入自封袋，保持密封状态记录仪器的最高读数。现场 PID、XRF 快检工作照片见图 3.4-1，快检校准记录见图 3.4-2。

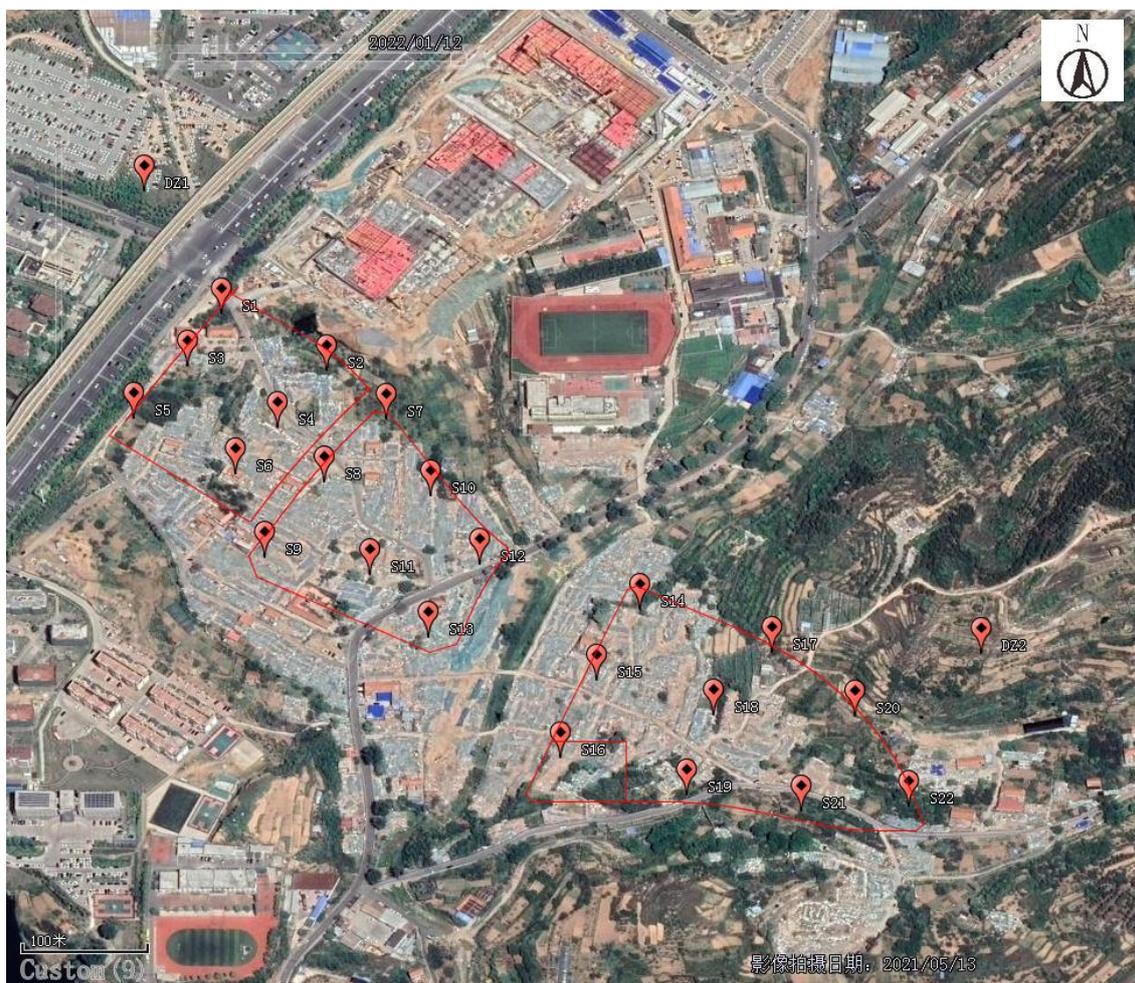
图 3.5-1 地块快筛点位布设图

项目地块共布设了 24 个监测点位（将监测区域分成面积相等的若干工作单元：80m×80m，每个工作单元内布设一个土壤监测点位，个别点位稍微挪动以满足在历史有道路处布点），用快速检测设备对表层土壤进行现场快筛。

在前期收集资料分析的基础上，结合现场踏勘、人员访谈情况，开展布点采样工作。本次项目地块面积共 103799m²，本项目地块共布设 24 个土壤快筛点位（含 2 个对照点），共采集 24 个样品。其中地块 A 有 6 个，地块 B 有 7 个，地块 C 有 9 个，地块外有 2 个对照点。具体点位布设情况如图 3.5-1，采样点位情况见表 3.5-1，现场采样工作照片详见附件 7，现场快检记录单详见附件 8。

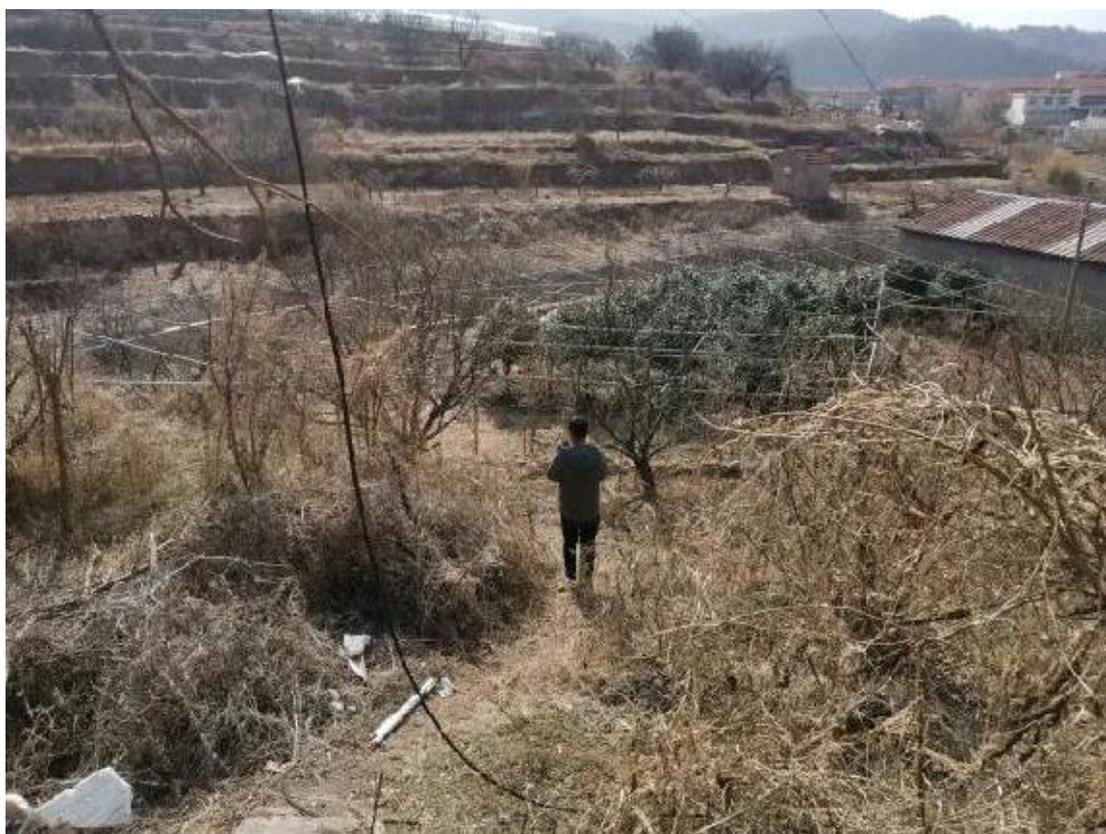
现场踏勘

项目名称	洪园社区村庄改造A、B、C地块		
项目地址	北平路街道洪园社区		
踏勘人员信息	工作单位	青岛基础探测研究院	
	人员	丁奇奇	日期 2021.12.30
项目地块四至范围	滨海大道以东、天水路以南、东田路以北，纵二路以西。		
<p>1、地块内现状描述：</p> <p>地块内已拆迁完毕，只有少量房屋未拆除，表面覆盖有防尘网，地面除原有道路外未硬化，未发现管道，无外来工程渣土及废料堆存，无异常气味，无污染痕迹。地块内有2处井，合式于2021年4月已位做过一段调查报告，因为规划变更</p> <p>2、相邻地块现状描述：为二类居住用地，重新进行调查。</p> <p>北侧：青岛微电子产业园在建工地，青岛崂山十中</p> <p>南侧：农田和洪园社区</p> <p>西侧：滨海大道</p> <p>东侧：农田和洪园社区</p> <p>3、项目地块周边1km范围内敏感点描述：</p> <p>主要为学校、居民区和公共服务区，无</p> <p>4、项目地块周边1km范围内污染源描述：</p> <p>无污染性工业企业，主要有几家研发中心，泓康伟业，华康医药等企业。</p>
