# 南龙口安置区住房项目地块 土壤污染状况调查报告

委托单位：青岛市崂山区自然资源局

编制单位：青岛市勘察测绘研究院

二〇二一年十二月

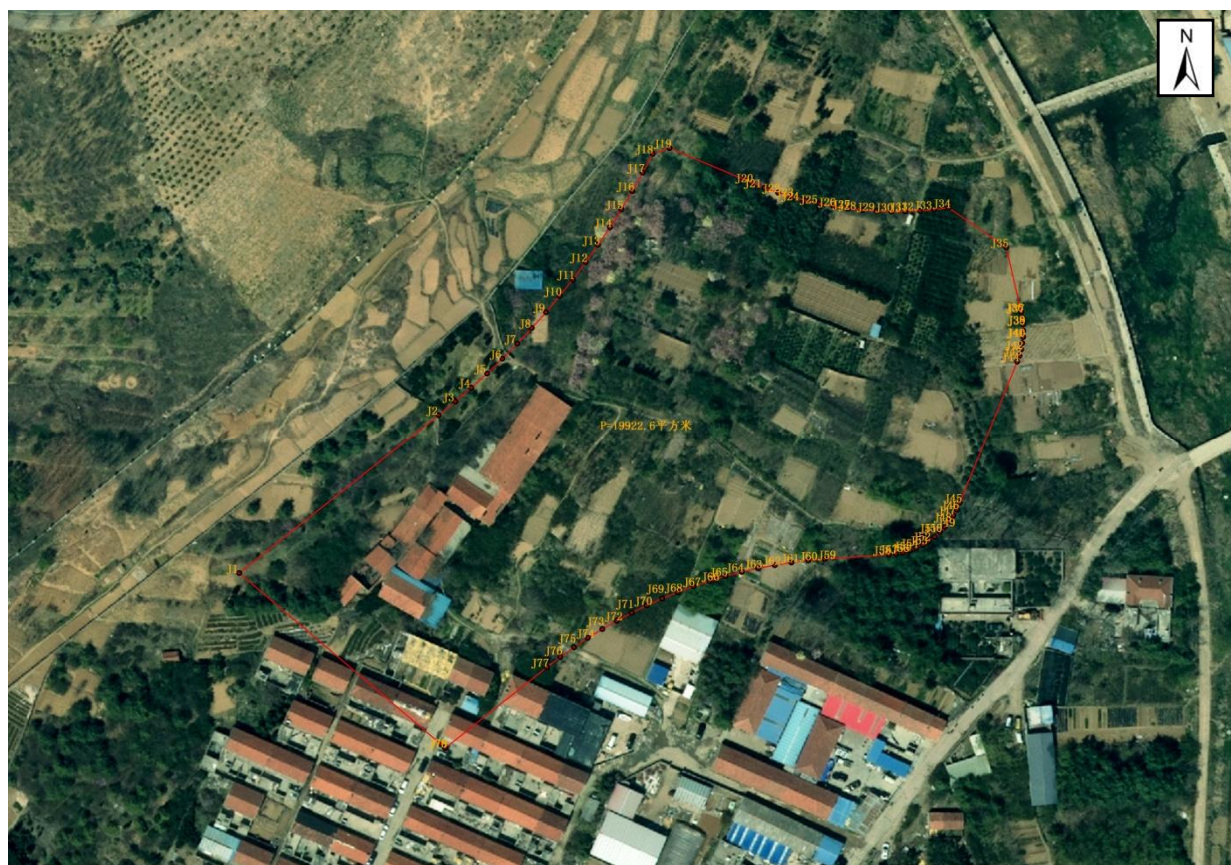
图12调查地块整体平面布置图

本次调查地块范围为南龙口安置区住房项目地块，总占地面积 19922.62m<sup>2</sup>。我院于 2021 年 11 月 25 日对地块进行了现场踏勘，地块调查范围卫星影像图及界址拐点坐标见下文图表所示。在调查目标地块的同时，还将兼顾周边地块的

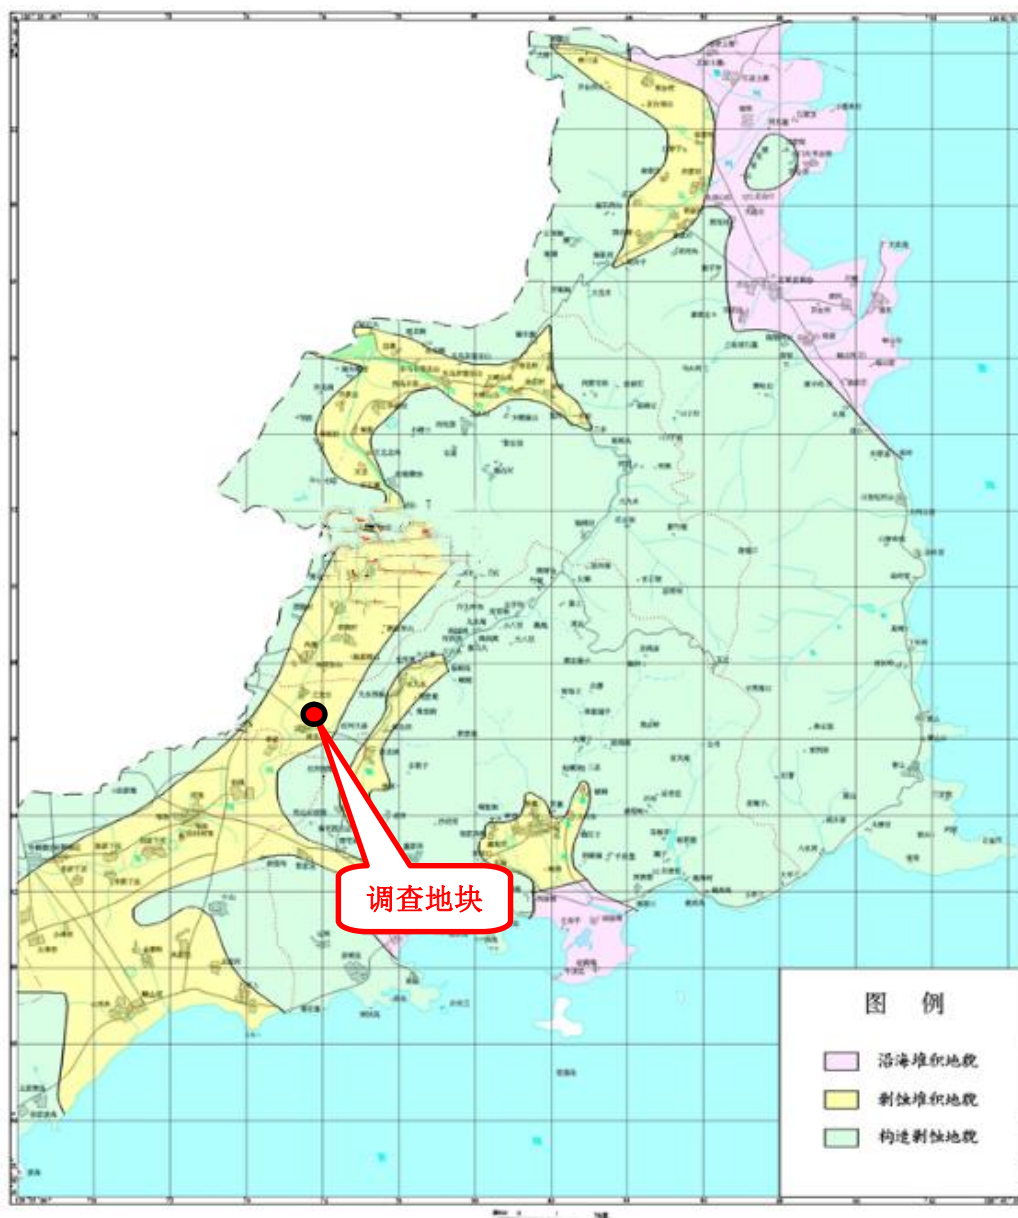
图2.2崂山区地貌略图

崂山区地貌有沿海型堆积地貌、剥蚀堆积地貌和构造堆积地貌，调查地块属于剥蚀堆积地貌，如图 2.2 所示。

拟调查地块属剥蚀缓坡~侵蚀堆积缓坡地貌，表层后经人工回填改造。

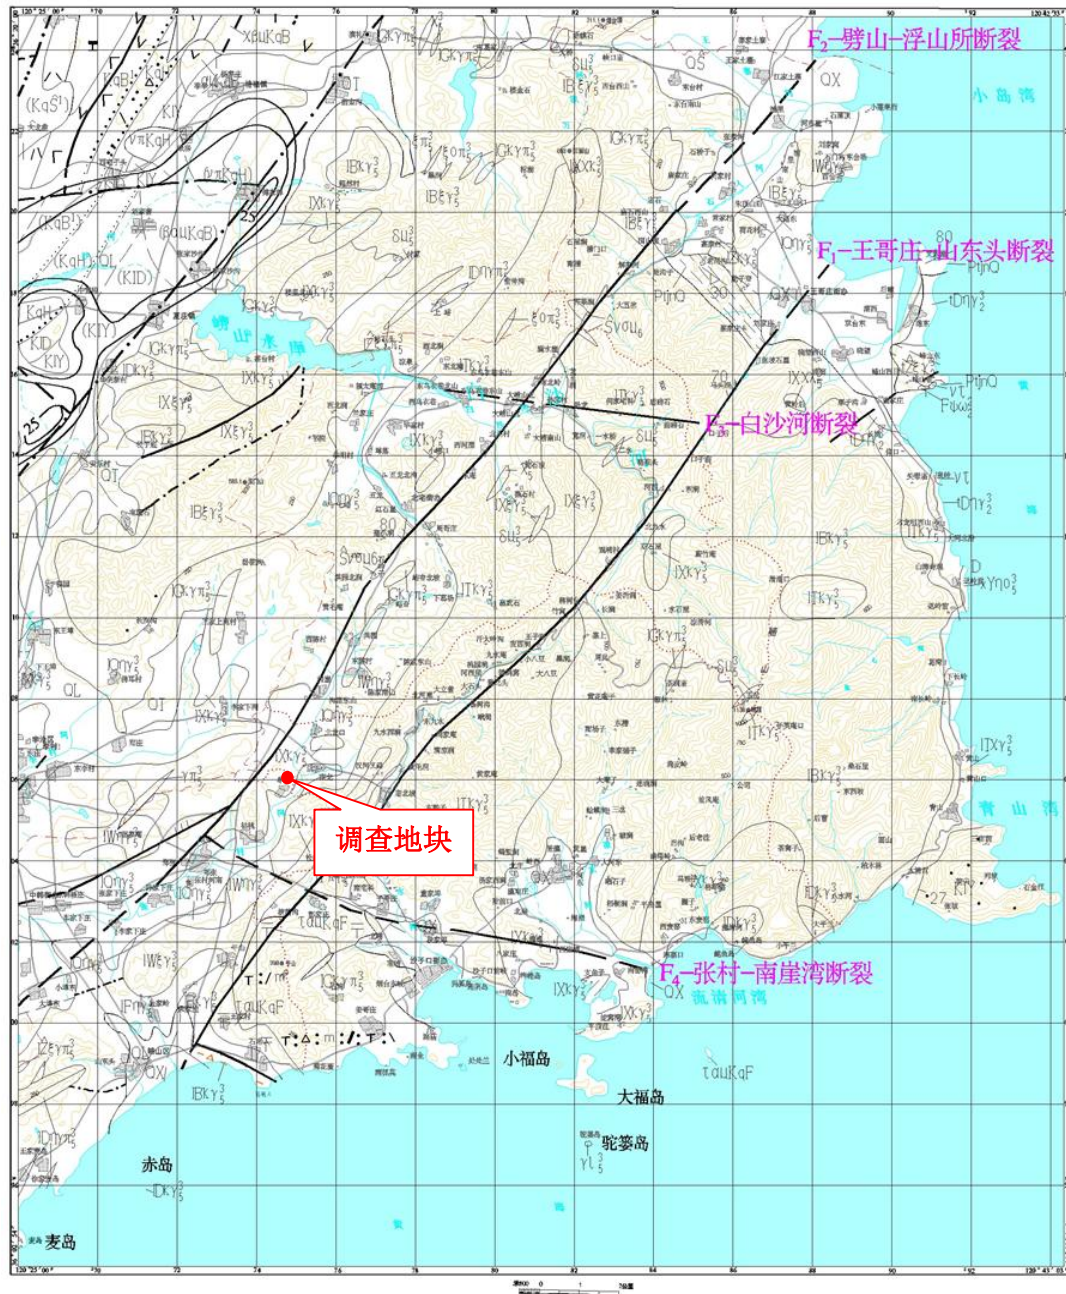
图23崂山区地质及构造纲要图

崂山区地层出露比较简单，从老至新依次为元古界变质岩、中生界白垩系碎屑岩和新生界第四系松散堆积物。

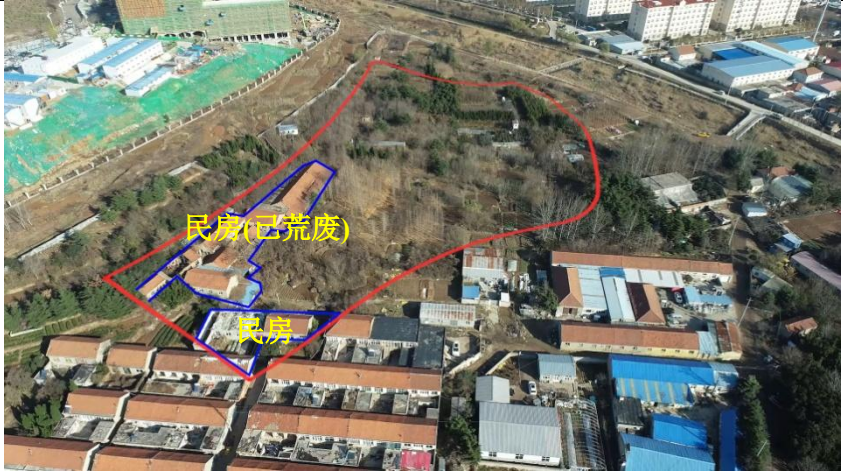
| 位置介绍 | 现场照片 | 现状描述 |
|---|---|---|
| 南侧 | | 地块西南侧有几处民房，部分已荒废。 |

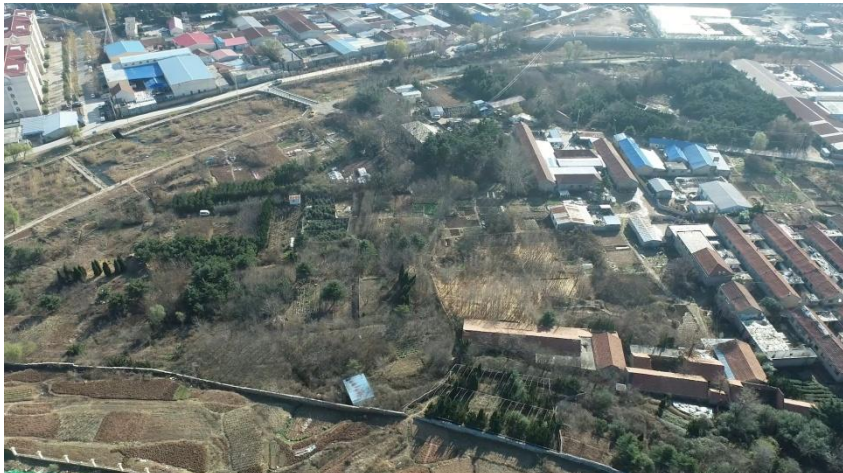
| 位置介绍 | 现场照片 | 现状描述 |
|---|---|---|
| 西侧 | | 均为林地、农田。 |

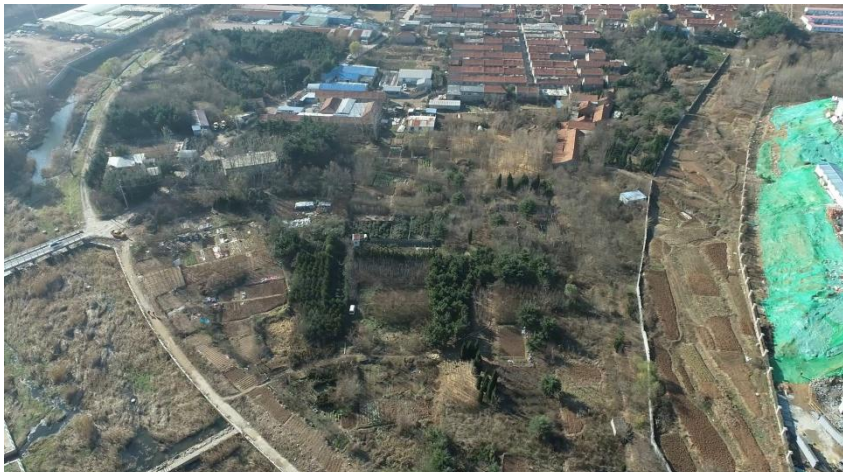
| 位置介绍 | 现场照片 | 现状描述 |
|---|---|---|
| 北侧 | | 均为林地、农田。 |

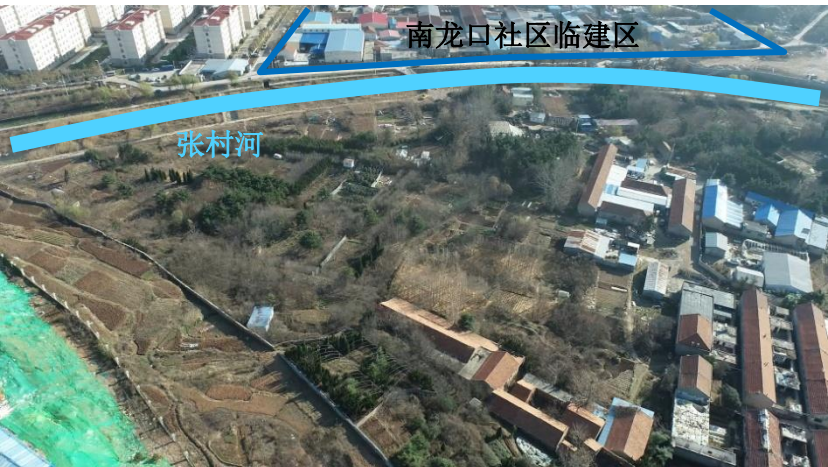
| <p>东侧地块</p> | <p>南龙口社区临建区<br/>张村河</p> | <p>张村河、南龙口社区临建区，主要用来切割玻璃、断桥铝门窗，仅作为加工中转站及临时堆放仓库</p> |

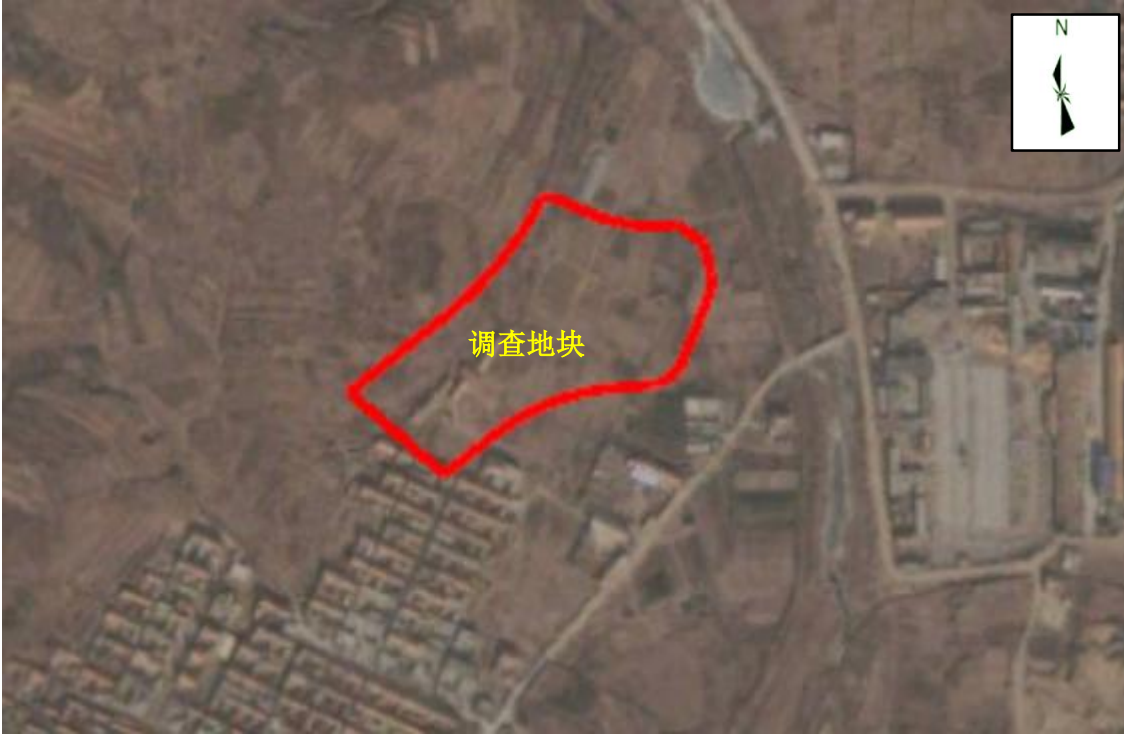
| 时间 | 历史航拍图 | 历史情况说明 |
|---|---|---|
| 2003 年<br>1 月 | | <p><b>地块内：</b><br/>以农田为主，地块西南侧存在少量民房。</p> <p><b>周边地块：</b><br/>东侧：农田、张村河及临建区，用于各类小型厂房生产加工玻璃、断桥铝门窗、木门等；<br/>南侧：农田、牟家社区及小作坊，小作坊主要用来生产加工木门、橱柜；<br/>西侧：农田；<br/>北侧：农田、张村河。</p> |

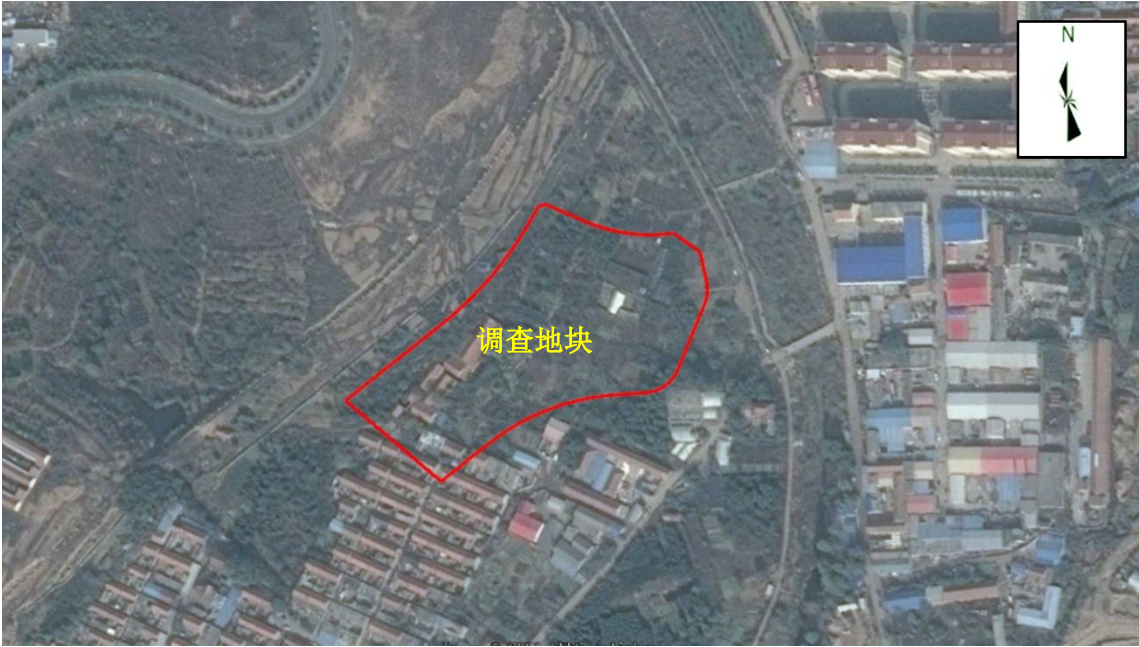
| 时间 | 历史航拍图 | 历史情况说明 |
|---|---|---|
| 2016 年<br>10 月 | | <p><b>地块内：</b><br/>无明显变化。</p> |
| | | <p><b>相邻地块：</b><br/>地块东南侧及东侧临建区的各类违规的小型厂房，已陆续被环保清除，改为临时加工中转站及仓库。<br/><br/>其他区域无明显变化。</p> |
